### **Das MMKS-System:**

Steidle Lubrimat L60/4

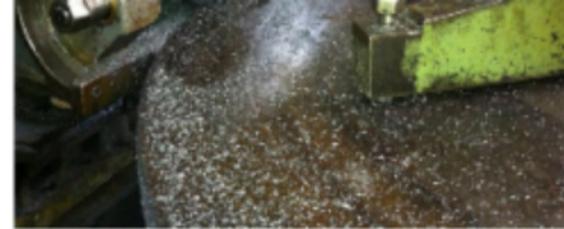
Fraes05m

Mit zwei Lubrimat L60/2 wurde ein Versuch unternommen, wobei die beiden Düsen des zweiten L60 nur benutzt wurden um Späne aus den Zahnkammern zu blasen. Zum Einsatz kam zuerst Lubrimax Edel C, was ein zufriedenstellendes Ergebnis brachte. Dann wurde auch mit Twinmax getestet, da es gut für Sonderstähle geeignet ist. Hiermit wurde sofort eine nochmalige Verbesserung festgestellt. Besonders an Blättern eines französischen Herstellers, die als besonders hart gelten. So wurde zuerst wurde ein L60/2+2L bestellt, danach zwei weitere. Bei dieser Ausführung versprühen 2 Düsen ganz normal das Medium und die andern beiden blasen nur Luft.

Fazit: Die Mitarbeiter und die Betriebsleitung sind mehr als zufrieden. Alles ist frei von Emulsion, die Spritzschutzwände konnten entfernt werden. Das defekte Becken musste nicht repariert werden. Die fertigen Blätter sind trocken und brauchen nur noch abgefegt zu werden. Und zu zudem hat sich die Standzeit verdreifacht. Vorher wurde mit einem Wälzfräser ein Paket á 10 Blättern gefertigt, jetzt reicht es für drei Pakete.
